# ARCHEOLOGISCHE TERREINVERKENNING SINT-JANSPOORT KORTRIJK

## EINDVERSLAG - JULI 2006

BERT ACKE  
TINEKE DE WANDEL  
LIESBETH MESSIAEN  
RAF TROMMELMANS

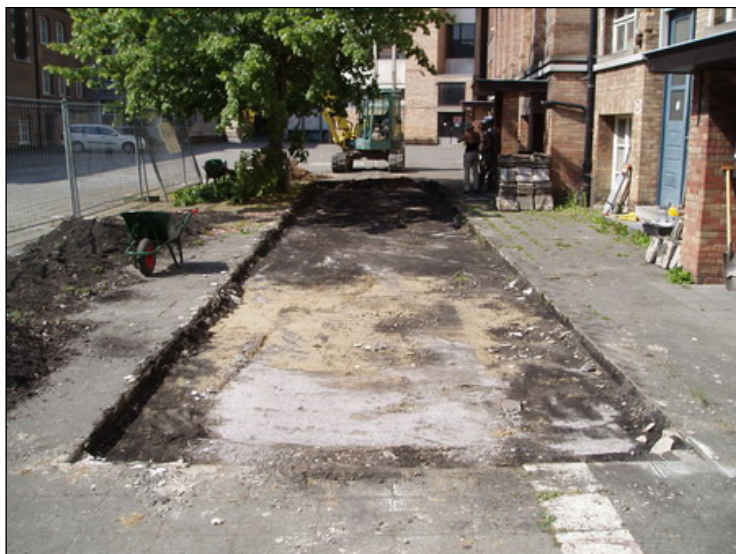
Figuur 29 links: Zicht vanuit het oosten op sleuf 6, na het verwijderen van de tegels en de onderliggende, dunne zandlaag. De betonlaag eronder is al zichtbaar.

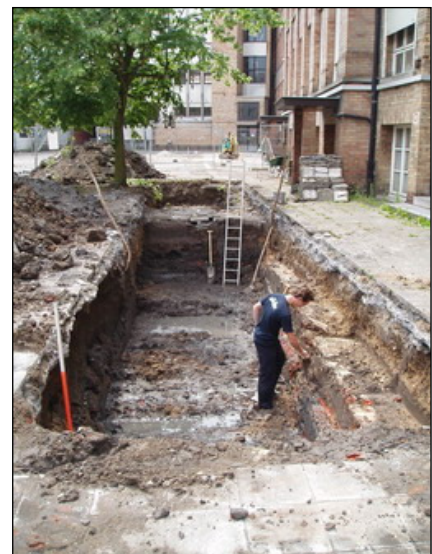
Figuur 30 rechts: Sleuf 6 na de eerste verdieping.

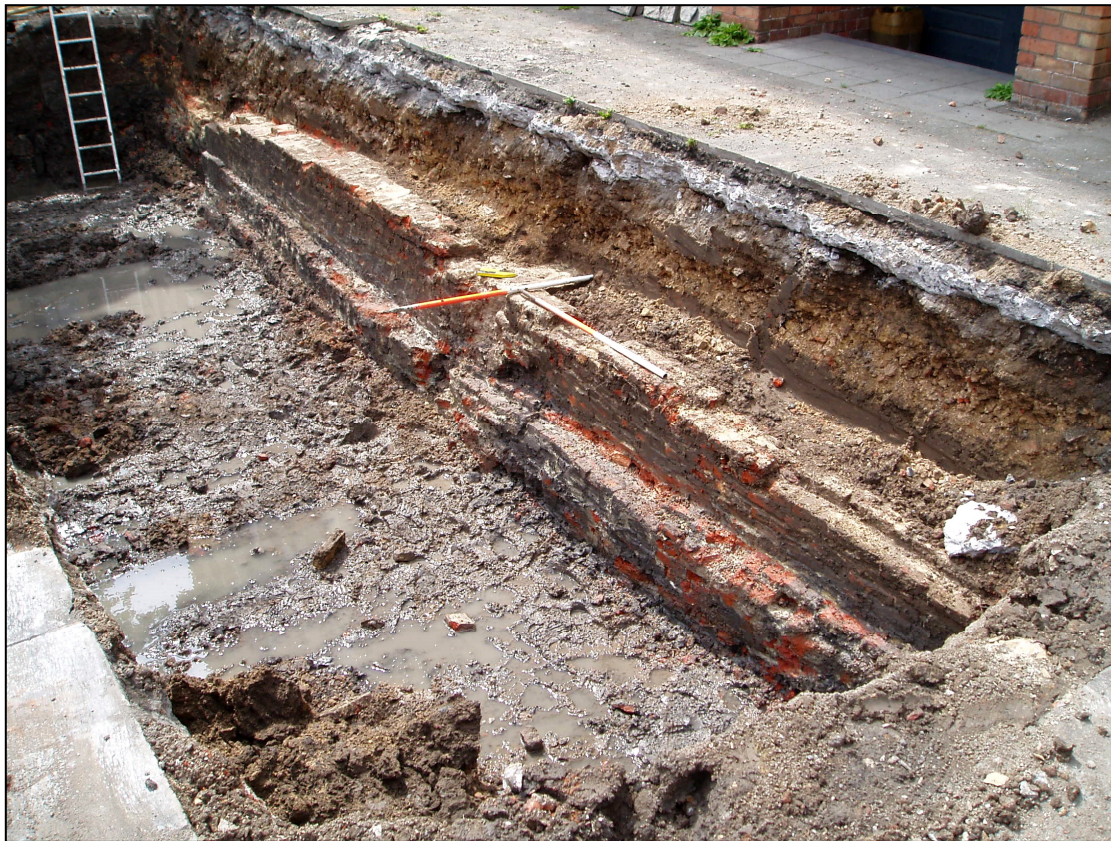
Het oudste spoor boven deze vulling is **spoor A30**. Het is een oost-west georiënteerde muur met bakstenen van formaat 24,5 x 12,5 x 5,5-6,0cm. De muur is 0,25m breed en loopt in het oostelijk deel van de sleuf langsheen de noordelijke sleufwand (zie figuur 31). A30 is aan de westzijde afgewerkt met twee natuurstenen blokken. Het hoogst bewaarde punt van spoor A30 zit op +15,52 TAW. De muur bestaat mogelijk nog uit opgaand muurwerk tot ca. +14,93 TAW, maar onder dat niveau gaat het duidelijk om een fundering. Deze fundering is grof en slordig gemetseld en er kunnen twee versnijdingen onderscheiden worden. De opbouw van de fundering van A30 is echter niet overal gelijk, ze verloopt onregelmatig en volgt de lijn van de muur niet. De fundering loopt door tot ca. +14,40 TAW. Net onder deze fundering werd een houten paaltje aangetroffen dat verticaal in de grond stak (**spoor A31**). Mogelijk heeft het iets te maken met die fundering, maar dat is niet zeker. Hoe diep deze paal naar beneden loopt, kon niet worden achterhaald.

Figuur 31: Algemeen zicht vanuit het oosten op spoor A30 in het oostelijk deel van sleuf 6.

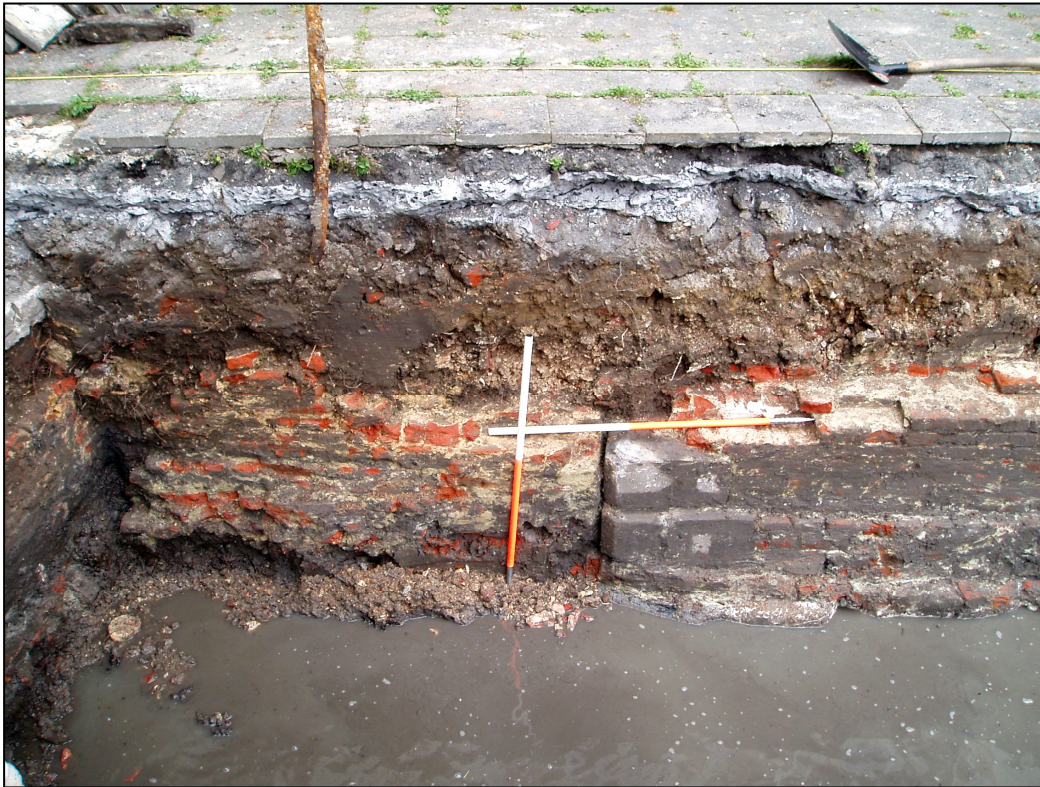
Tegen de westzijde van A30 en in het verlengde van deze muur is **spoor A29** gebouwd. Dit muurtje loopt eveneens tegen de noordelijke sleufwand en bestaat uit bakstenen met formaat 20,0 x 10,0 x 5,0cm (zie figuur 32). De breedte van de muur is niet te achterhalen. Het hoogst bewaarde punt zit op +15,19 TAW, de onderkant van de muur loopt samen met de onderkant van spoor A30 op ca. +14,40 TAW. A29 kent geen versnijdingen zoals A30. De westzijde van spoor A29 is doorbroken door de riolering A27 (zie verder).

Figuur 32: Zicht vanuit het zuidoosten op muurtje A29 dat tegen de natuurstenen blokken van spoor A30 is gebouwd. Links is nog net een fragment van de riool A27 te zien die A29 doorbreekt.

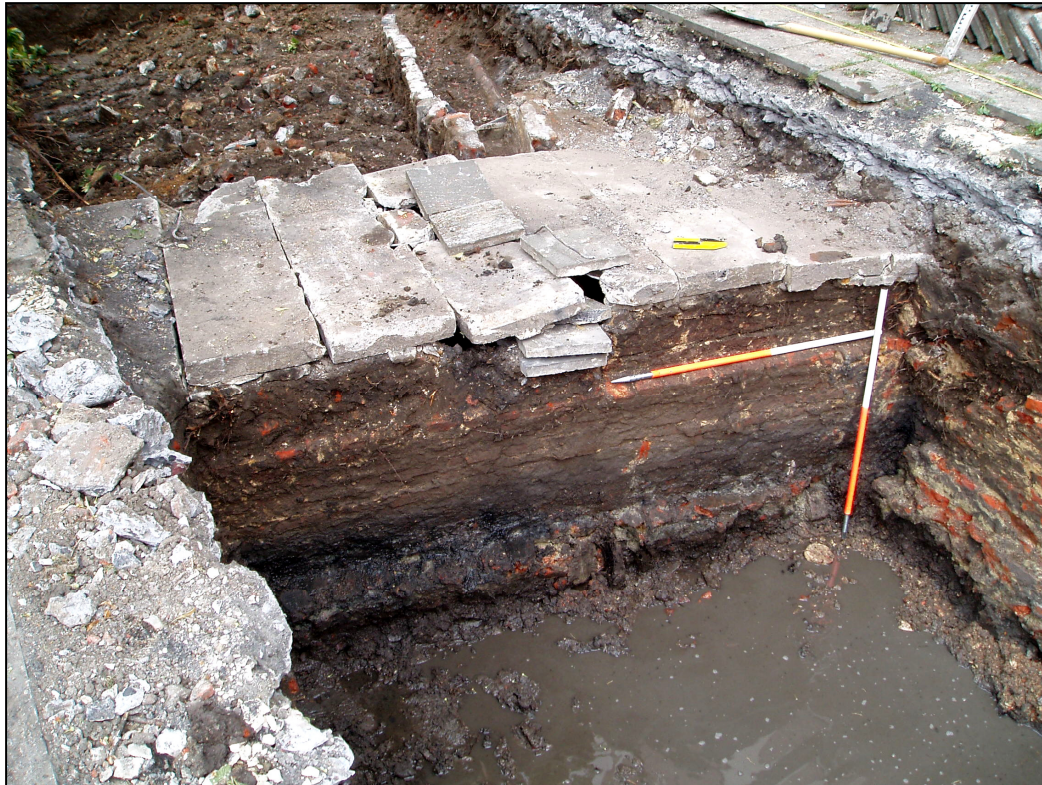
Figuur 33: Zicht vanuit het oosten op de grote riool A27.

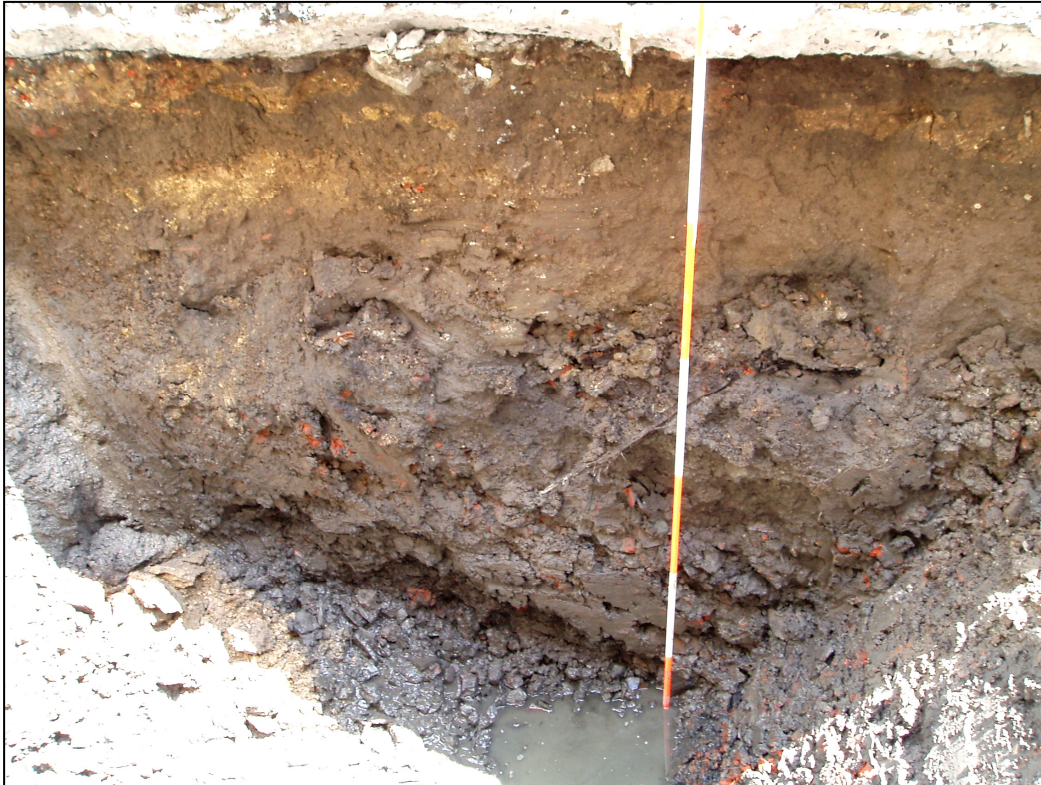
Figuur 34: Zicht op het zuidprofiel in het oostelijke uiteinde van sleuf 6. Hier kon verdiept worden tot op +13,17 TAW, dit is meer dan drie meter onder het huidige niveau.

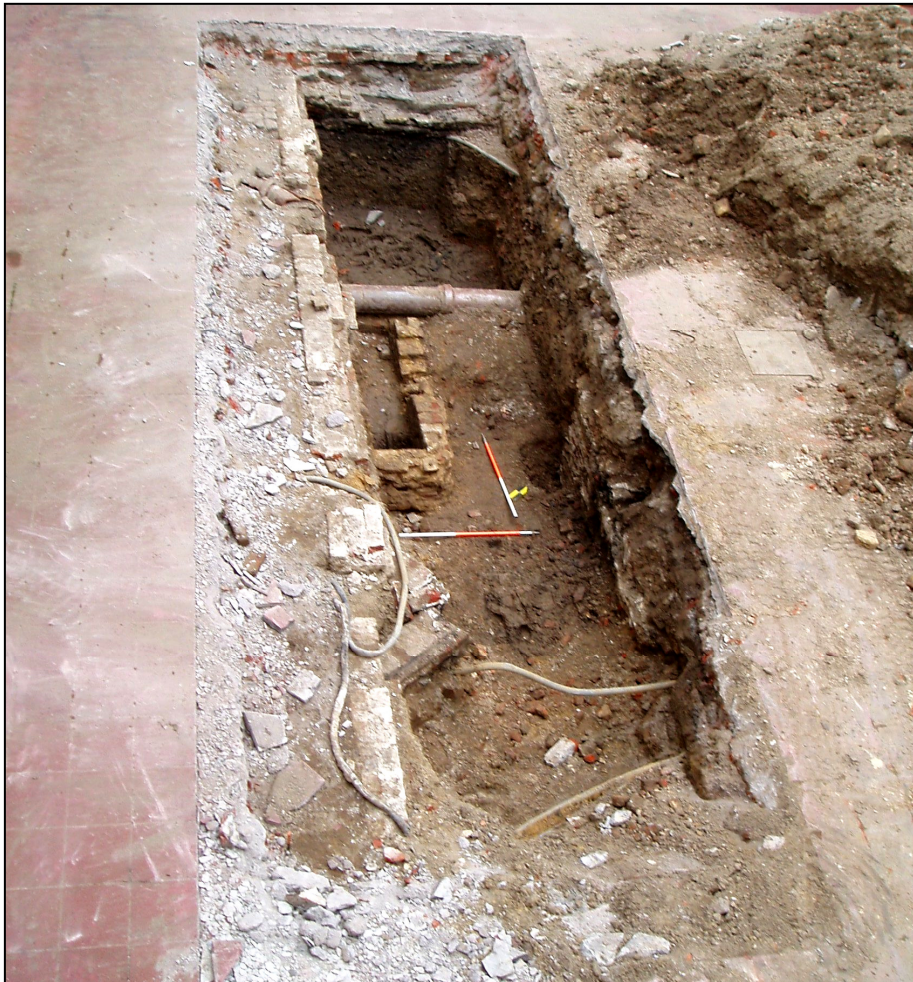
Figuur 35: Algemeen bovenaanzicht vanuit het oosten op sleuf 10.

Proefsleuf 10 werd aangelegd op de binnenkoer van het rusthuis Onze-Lieve-Vrouw van Bijstand, te bereiken via een deur in de Wijngaardstraat 41. De kadastrale gegevens van het perceel zijn: afdeling 3, sectie H, perceel 1142v. De geplande sleuf was oorspronkelijk noordoost-zuidwest georiënteerd, maar omwille van het grote aantal nutsleidingen op de binnenkoer werd beslist om de sleuf te heroriënteren in een noordwest-zuidoostelijke richting. Sleuf 10 was 8,50m lang en 2,75m breed. Het huidige niveau ten zuiden van de sleuf is +17,40 TAW, ten noorden van de sleuf +17,35 TAW. In sleuf 10 kon aan de westkant verdiept worden tot +15,61 TAW, dit is net onder het grondwaterniveau. In het oostelijke gedeelte van de sleuf kon wegens de aanwezigheid van vele nutsleidingen niet zo diep gegraven worden.

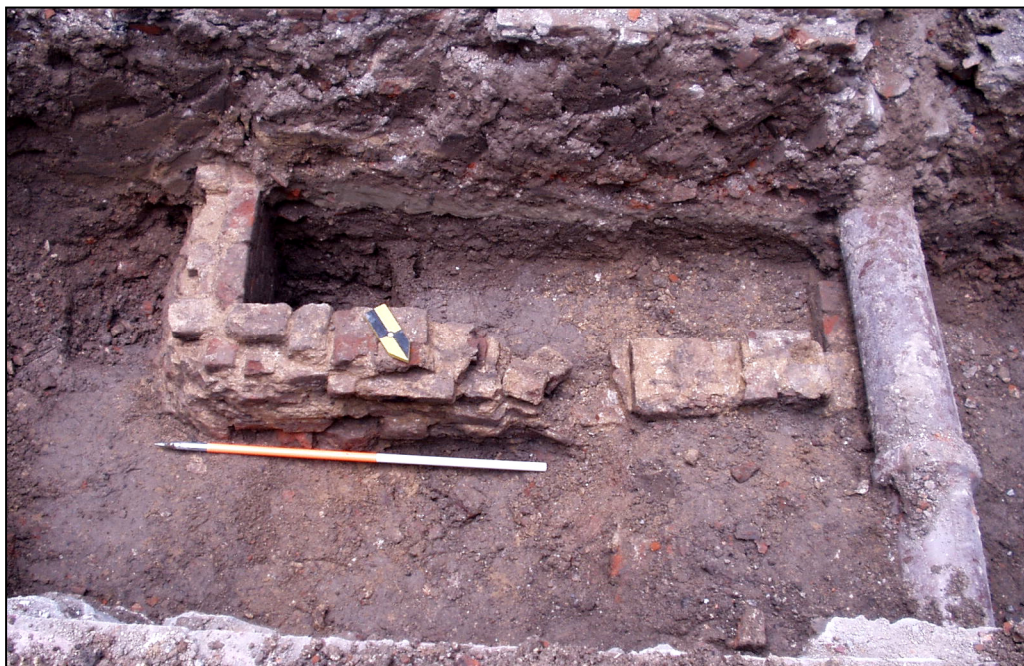
Figuur 36: Spoor B30 in sleuf 10, gezien vanuit het noorden. Rechts een afvoerleiding, spoor B41.

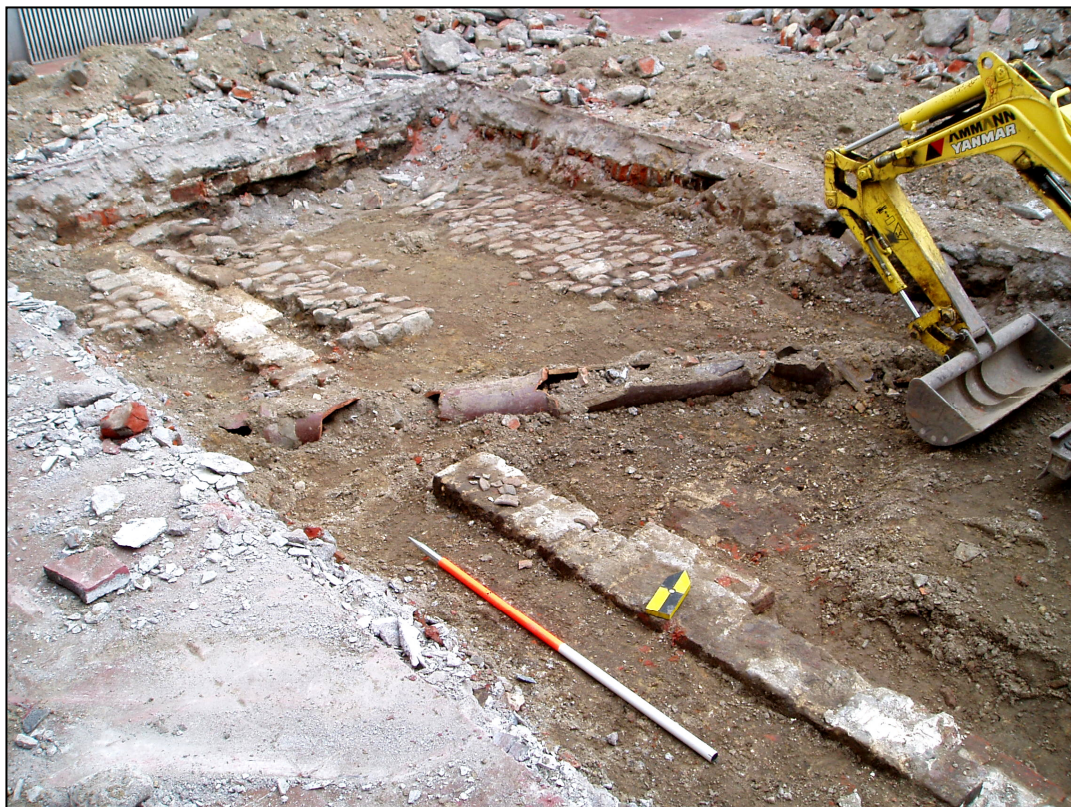
Muur B30 is op een aantal plaatsen doorbroken door nutsleidingen. Het gaat om twee afvoerleidingen (**sporen B32 en B41**) en vier loden waterleidingen (**sporen B33, B43, B44 en B45**). Deze waterleidingen komen met een vijfde waterleiding (**spoor B35**) en spoor B32 samen in een grote watercisterne (**spoor B42**) die zich aftekent in het noordprofiel (zie figuur 38). Deze cisterne is centraal op de binnenkoer aangelegd tot op een diepte van ca. +15,40 TAW. De zijde zichtbaar in het noordprofiel van sleuf 10 is 2,10m lang. Dit betekent dus een grote en diepgaande verstoring van het bodemarchief op deze plek.

Figuur 37: Beeld vanuit het zuiden op de westelijke helft van sleuf 10. Vooraan muur B30, die doorbroken wordt door de afvoerleiding B32, en achteraan de kasseivloer B29.

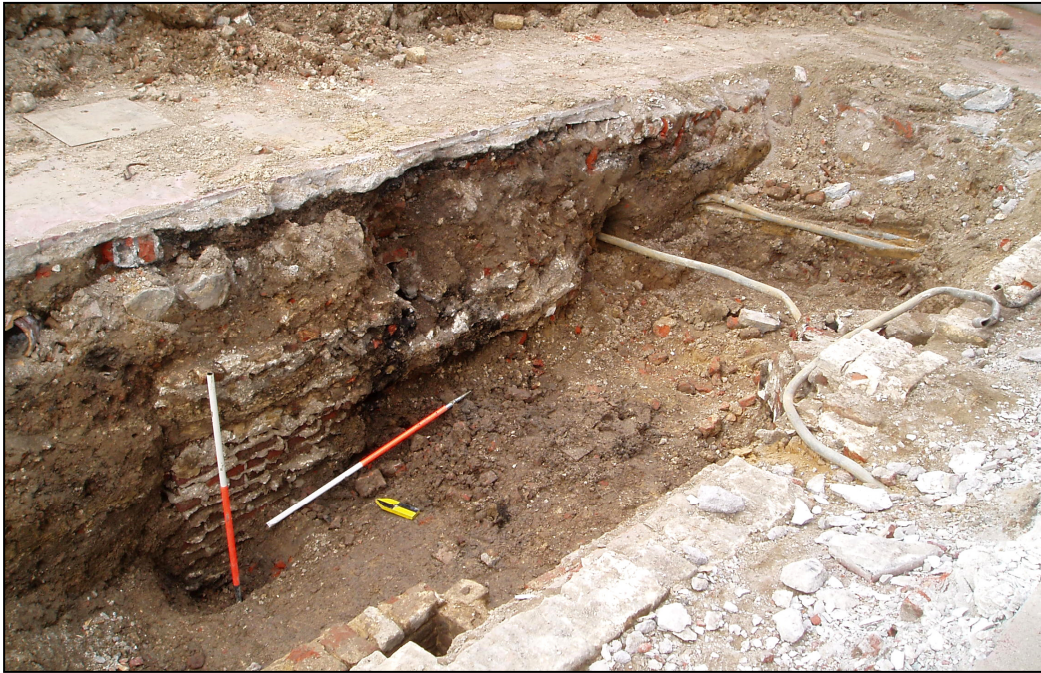
Figuur 38: Beeld vanuit het zuidwesten op de bakstenen cisterne B32 en enkele waterleidingen die erheen lopen.

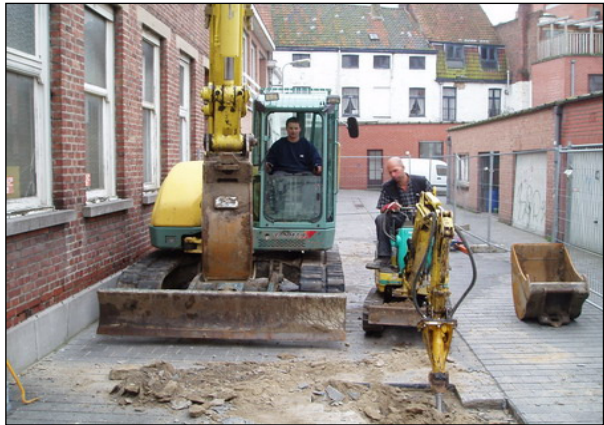
Figuur 40 rechts: Start van de uitbraak van de straatbedekking.

Proefsleuf 11 was gelegen in de Koeiekop, openbaar domein dat gebruikt wordt als parkeerruimte en voetgangersverbinding tussen de Sint-Jansstraat en de Wijngaardstraat. De Koeiekop kan aanzien worden als een L-vormige binnenkoer, omgeven door woningen en garages. Een smalle overdekte toegangspoort, gelegen in de Wijngaardstraat naast huisnummer 51, biedt toegang tot deze binnenkoer. Deze plek valt binnen afdeling 3, sectie H van het kadaster. De oorspronkelijk geplande sleuf werd aanzienlijk verkleind omdat de huidige bestrating zelfs met zwaar materiaal moeilijk uit te breken was. Onder de arduinen klinkers (+16,49 TAW) bevindt zich een laag stabilisé (0,25m dik) gevolgd door een laag beton (eveneens 0,25m dik). Om schade aan de omliggende huizen te vermijden en om naast de gekende nutsvoorzieningen (riool en waterleiding) te blijven, werd de grootte van de sleuf beperkt tot 2,80m bij 0,80m. Sleuf 11 was noord-zuid georiënteerd.

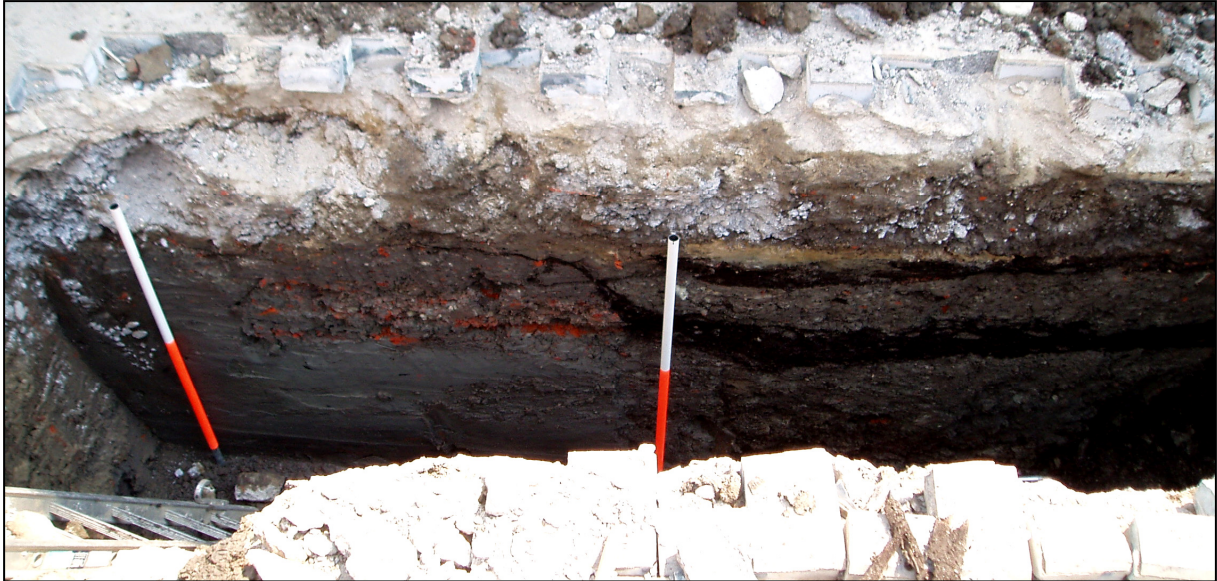
Figuur 42: Algemeen zicht op het oostprofiel van sleuf 11. Rechts de houten ton en de bovenliggende venige lagen, links de blauwgrijze kleilaag (laag 9).

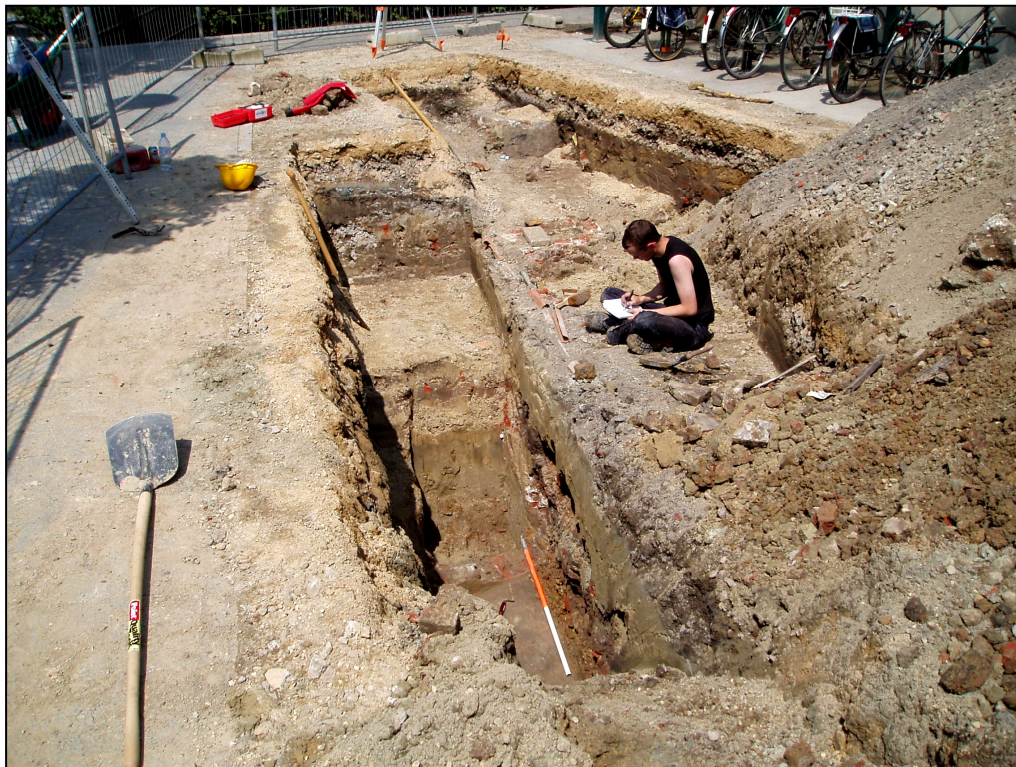
Figuur 43: Algemeen beeld vanuit het zuiden op sleuf 12a (rechts) en sleuf 12b (links).

Sleuf 12 werd aangelegd op de Veemarkt (kadaster: afdeling 3, sectie H, geen perceelsnummer), ten westen van huisnummer 9, en was noord-zuid georiënteerd. De sleuf was 7,80m lang en 1,90m breed en werd later aan de westkant uitgebreid met een extra uitgraving met als afmetingen 4,00m bij 1,20m. De oorspronkelijke sleuf wordt aangeduid als sleuf 12a, de uitbreiding als sleuf 12b. Het huidige oppervlak wordt gevormd door een geelbruine gravélaag en bevindt zich op +17,61 TAW.

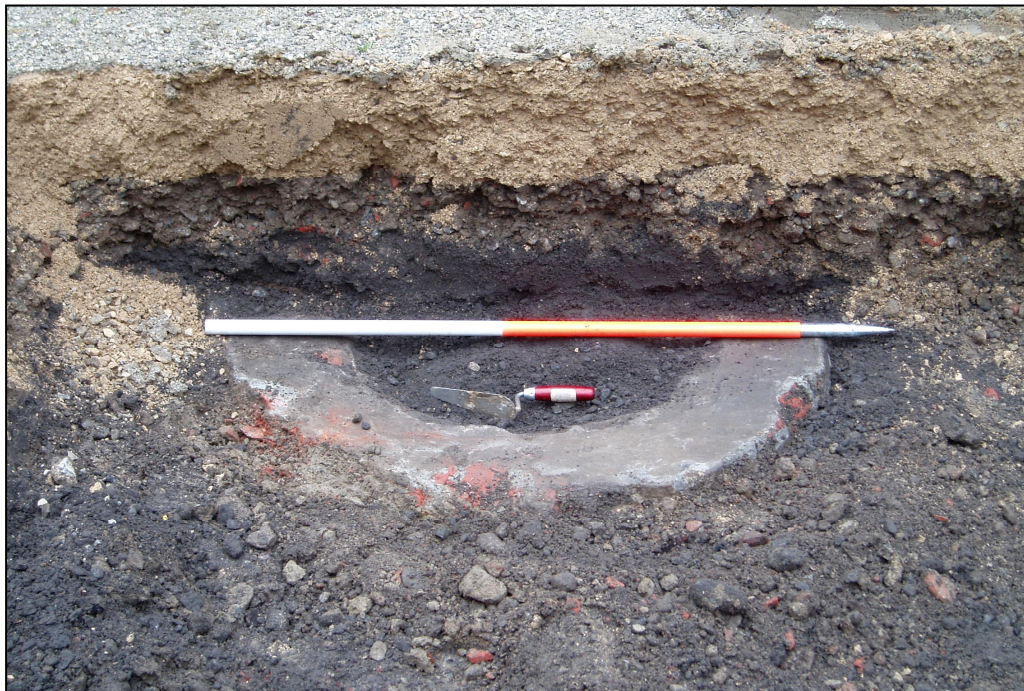
Figuur 44: Beeld vanuit het westen op spoor A24, vermoedelijk een recente waterput.

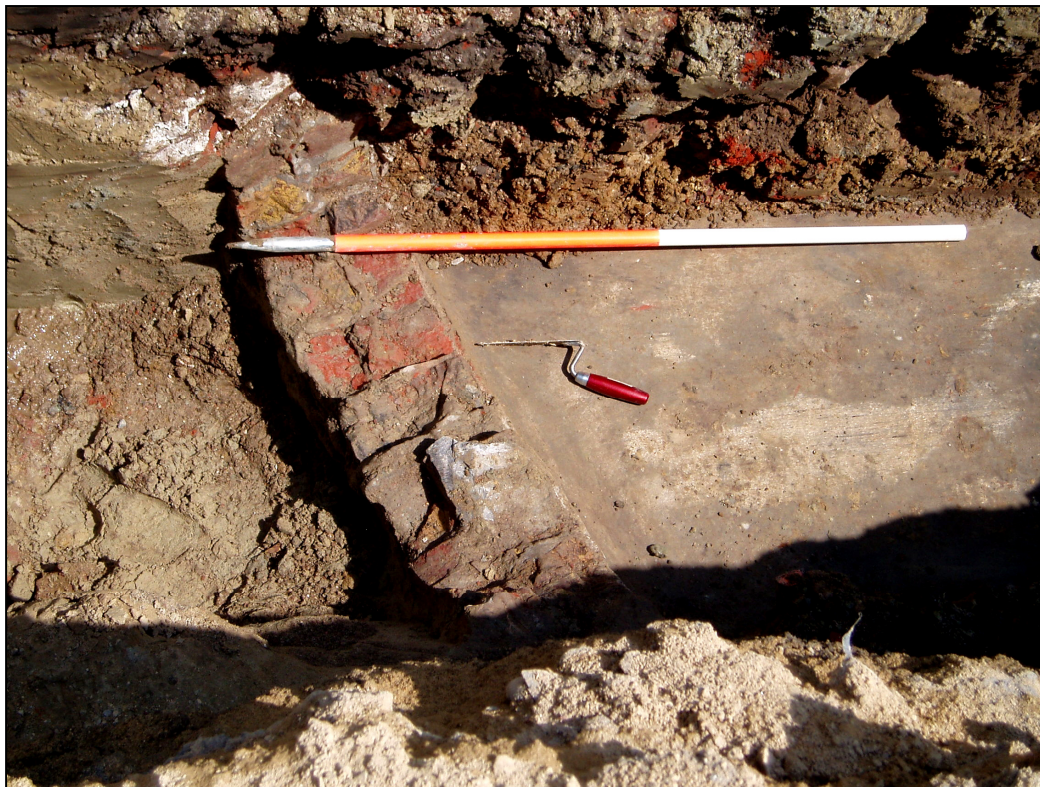
Figuur 45: Bakstenen muurtje, spoor A26, in sleuf 12a en de bijhorende keldervloer. Het noorden ligt links.
